CETATEA DACICĂ DE LA TILIȘCA

CUNOAȘTEREA complexului de fortificații din epoca Daciei libere se completează prin descoperirea cetății situate pe dealul «Cățănaș» din imediata vecinătate a vîtrei actuale a comunei Tilișca (r. Sibiu), descoperire făcută în toamna anului 1959.

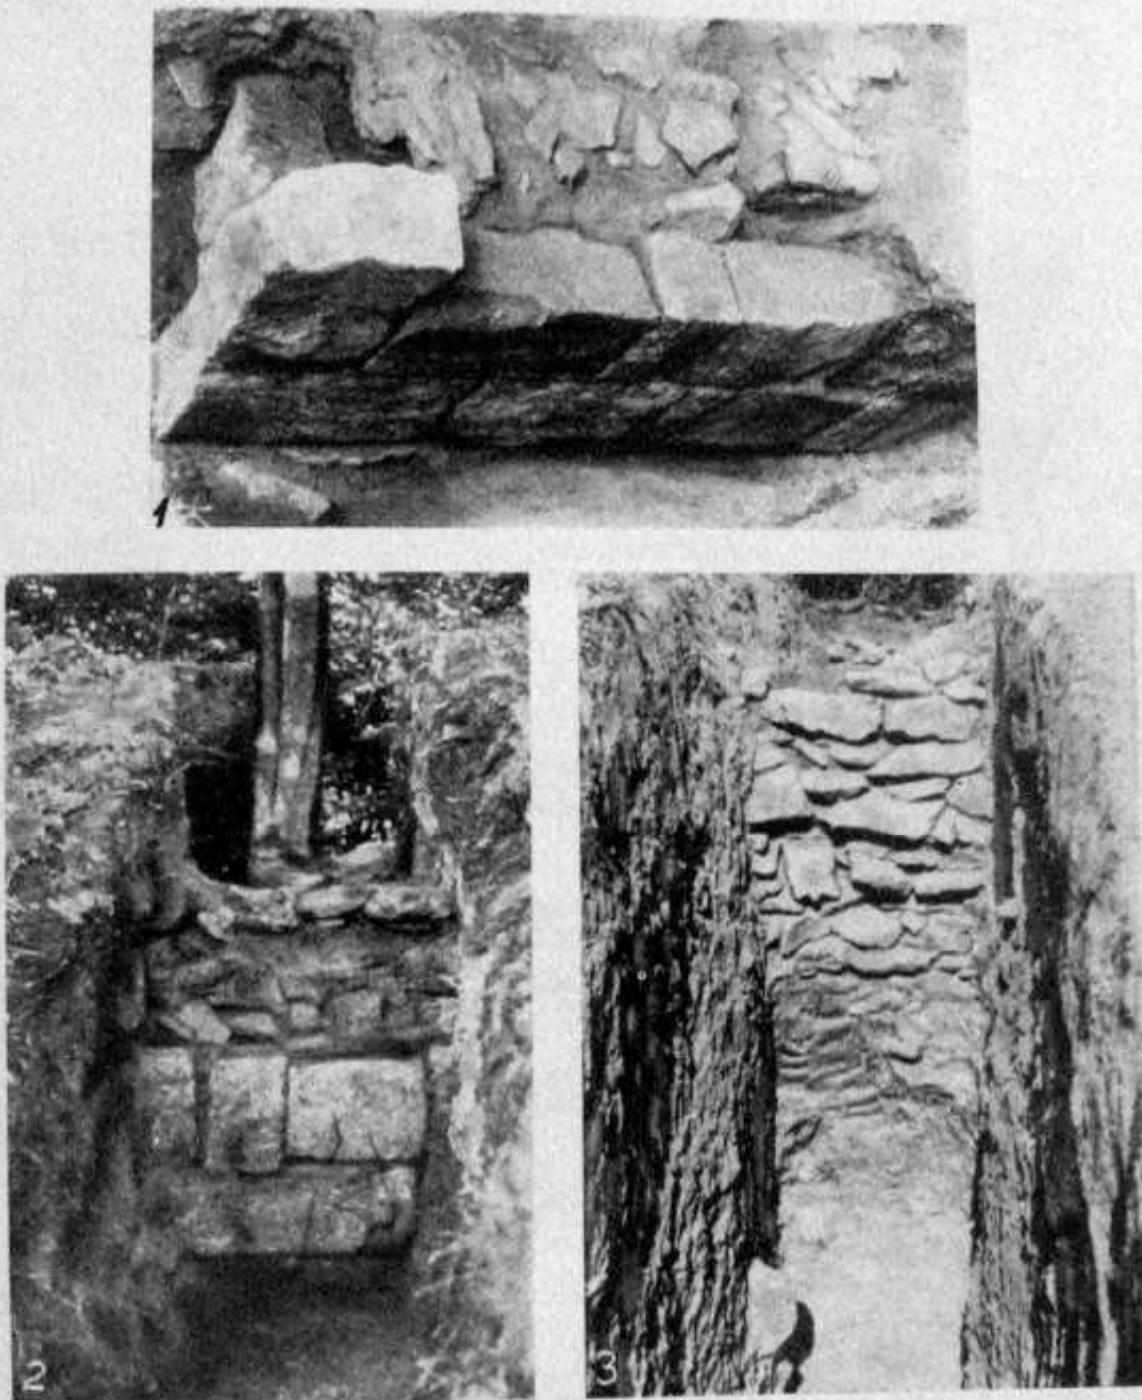
Fig. 2. — 1, colțul sud-estic al zidului exterior de la turnul-locuință; 2, zidul nordic al turnului văzut din interior; 3, zidul de fortificație al terasei superioare din vecinătatea turnului.

La turnul amintit au fost trasate două secțiuni: una dinspre sud, alta dinspre nord. Cea dintii a atins zidul turnului pe colțul sud-estic, iar cea nordică, secționind partea superioară (de cărămidă și moloz) a zidului, a făcut legătura în interior cu prima intervenție a prof. Ruga. Zidurile sunt ascemănătoare, în general, cu cele de la cetățile cunoscute în Munții Orăștiei: Costești, Piatra Roșie, Grădiștea Muncelului și Căpilna. Partea inferioară a lor este construită în exterior din blocuri ecarisate din piatră de calcar cochlifer. Din cele observate pînă acum se constată că fața exterioară a zidurilor a fost mult mai ingrijit executată decît cea din interior, blocurile fiind foarte corect lucrate (fig. 2/1) și încheiate. În interior, pe porțiunea eliberată, blocurile de piatră se succed, una cu suprafață lată spre exterior, alta pe dungă (fig. 2/2) și nu avem deocamdată motive să ne îndoim că procedeul nu este același și în rest. Pe alocuri zidul mai păstrează trei rînduri de blocuri, așezate unul peste altul, în timp ce pe anumite porțiuni lipsește cu desăvîrșire, fie datorită prăbușirilor, fie în urma dislocărilor operate intenționat în favoarea construcțiilor moderne.

S-a observat de asemenea că blocurile ecarisate nu erau prevăzute, ca în cazul cetăților din Munții Orăștiei, cu dese scobituri în formă de coadă de rîndunică («babe»), ceea ce dovedește că cele două laturi ale zidului erau legate rar între ele cu birne. Între cele două fețe ale sale, zidul era construit din umplutură constituită din bucăți informe de piatră de stincă, amestecată cu pămînt și bine bătută, care se ridică pînă la nivelul laturilor de piatră ecarisată. Grosimea totală atinge obîșnuit 2,80 m. Blocurile de piatră au diferite dimensiuni: $0,80 \times 0,30 \times 0,52$ sau $0,65 \times 0,50 \times 0,23$ m. Deasupra zidului de acest fel se ridică pe întreaga lățime construcția de cărămidă. Cărămidă este arsă relativ slab, fiind amestecată cu pleavă și paie și legată în zid cu pastă de lut. Între zidul de piatră și cel de cărămidă se observă un strat de lut amestecat cu nisip, în scopul de a netezi suprafața părții inferioare înainte de a se începe construirea pereților de cărămidă.

terasa sondată și cea imediat următoare a fost bine acoperită cu piatră de aceeași natură cu cea întrebuințată la zid. În felul acesta s-au evitat surparea sau degradările ce puteau fi produse de apele de ploaie (fig. 2/3).

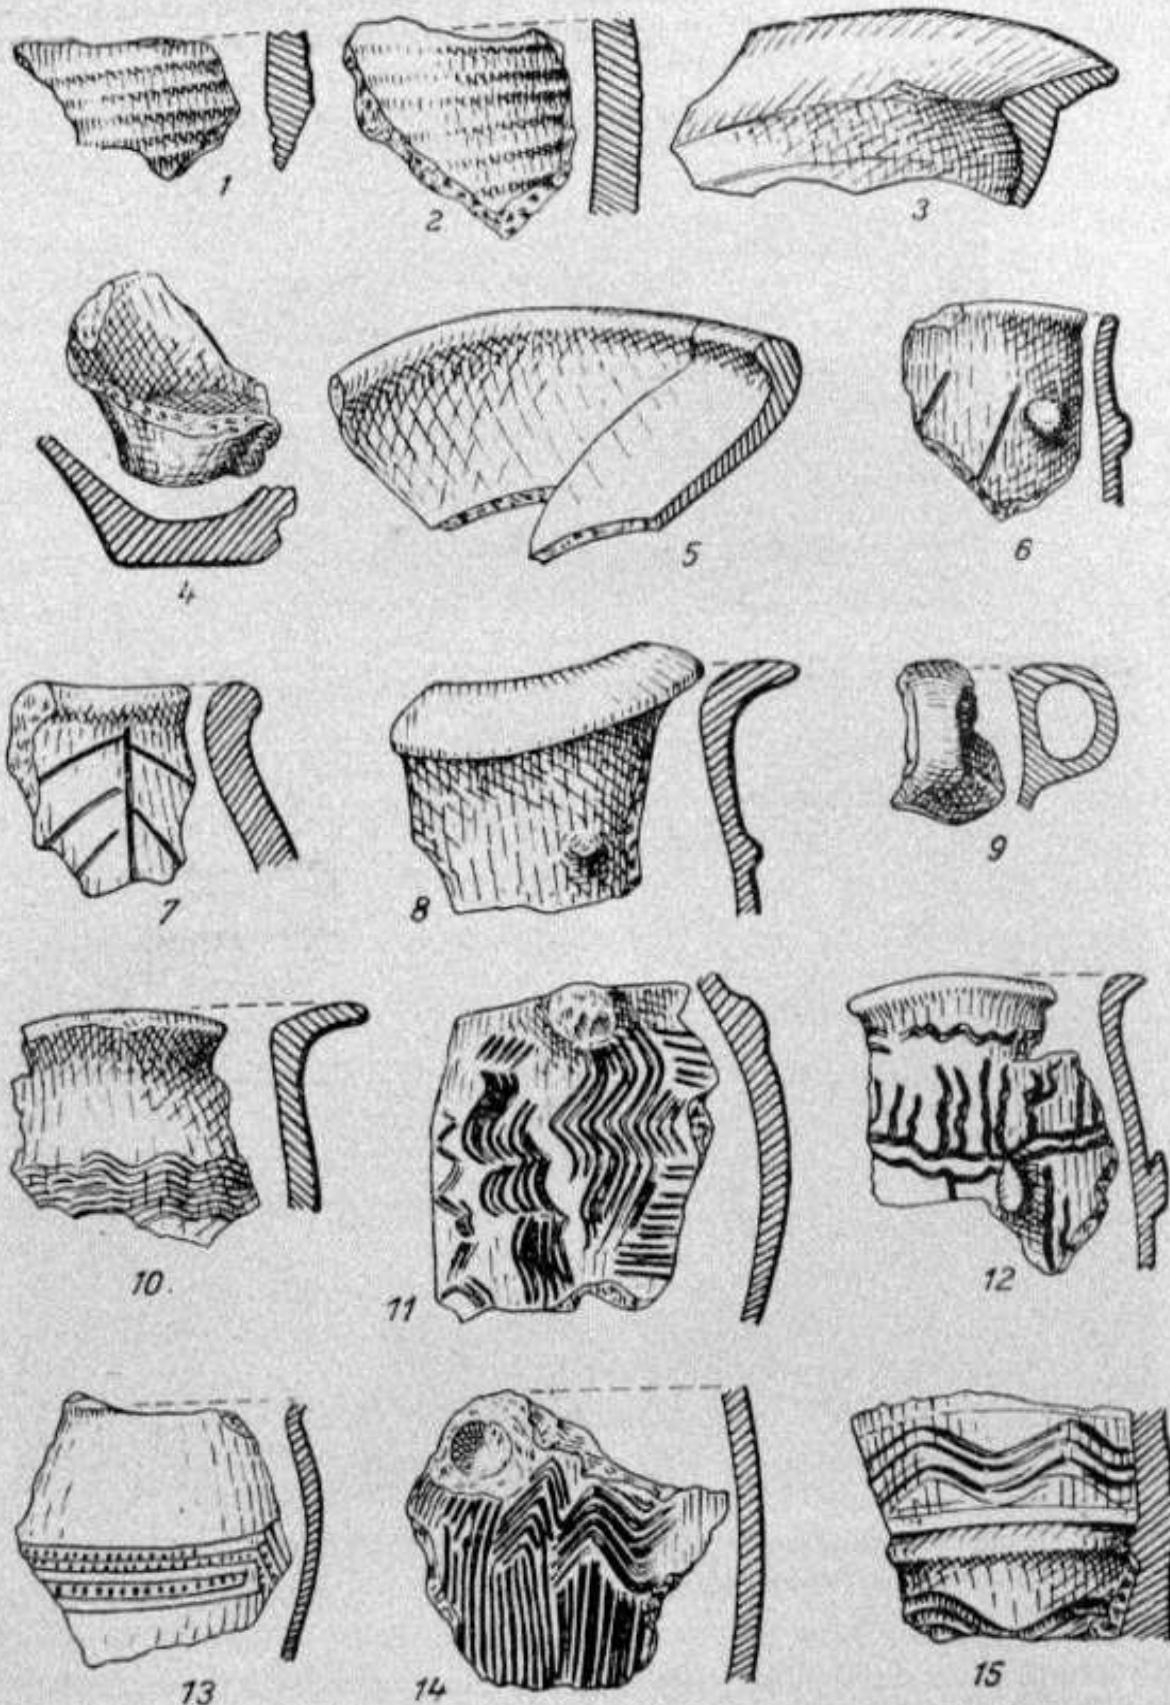
Fig. 3. — 1 — 15 fragmente ceramice și obiecte descoperite în turn și în secțiunea de pe terasă.

de pe terasă. Ea este confectionată în genere, din pastă bună, bine arsă, de culoare neagră, lustruită și cu caneluri exterioare (fig. 3/1–2); există însă și fragmente de culoare cărmizioie cu nuanțe cafenii, dintr-o pastă inferioară, poroasă și mai slab arsă, prezentând de asemenea caneluri interioare care incep chiar de la marginea buzei.

Deși sondajul executat nu ne-a oferit materiale ceramice care să se preteze la reconstituire, fragmentele existente ne indică în mod clar cîteva forme caracteristice: *Ceașca* (fig. 3/4), *fructiere* (fig. 3/3), *dolia* (chiup) (fig. 3/15), precum și cele cu buza aproape dreaptă sau foarte ușor evazată (fig. 3/6, 12), ori de formă bitronconică (fig. 4/5).

Ornamentele întlnite se înscriu, în genere, în gama celor cunoscute: proeminențe mici (fig. 3/6, 8, 14); butoane mai mari, călcate cu degetul o dată sau de mai multe ori (fig. 3/11, fig. 4/4); adesea butoanele, în partea de sus a lor, sunt depărtate de corpul vasului. Se întlnesc ornamente asemănătoare nervurilor de frunză (fig. 3/7), linii și benzi ondulate realizate diferit (fig. 3/10, 14, 15; fig. 4/1, 4, 5, 9), striuri obținute cu pieptenele sau cu măturicea (fig. 3/14; fig. 4/6, 8) etc. De o importanță deosebită se dovedește a fi ornamentul întlnit pe fragmentul reprobus pe fig. 3/13 care indică o veche tradiție legată de epoca bronzului. Fragmentul provenind dintr-un perete subțire aparținea unui vas modelat cu mîna dintr-o pastă roșie-cărmizioie, bine arsă.

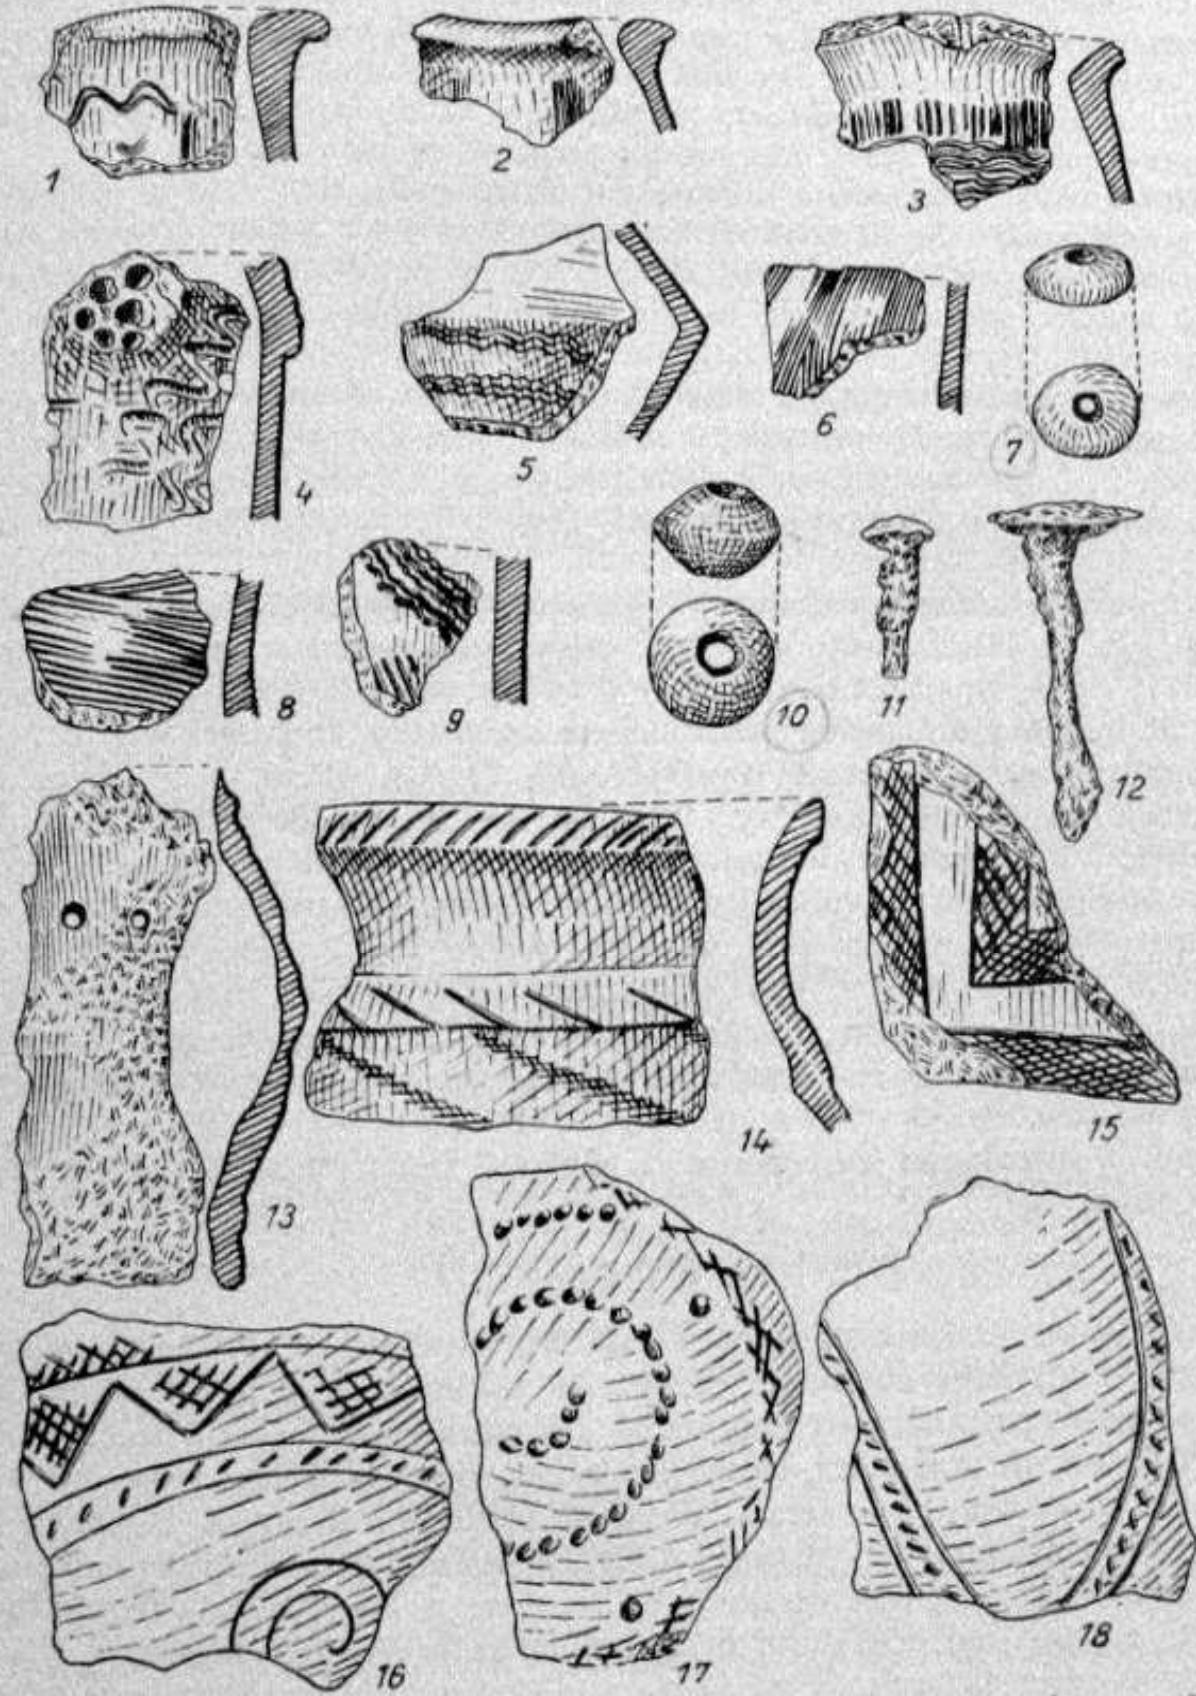
Fig. 4. — 1—13, fragmente ceramice și obiecte descoperite în turn și în secțiunea de pe terasă; 14—18, fragmente ceramice recoltate de la suprafață, de pe dealul «Cetate».

Printre celelalte obiecte mai menționăm cuiele de fier, descoperite atât în secțiunea de pe terasă cât și în sondajul de la turn, o brătară de ușă lucrată din fier, precum și două prisnele de fus: unul de formă bitronconică, altul de o formă mai aplatisată (fig. 4/7, 10).

1. Dealul «*Cetate*» — la vest de «Cățănaș», pe hotarul comunei Tilișca (r. Sibiu), prezintă urmele unei așezări de tip Wietenberg din epoca bronzului (fig. 4/14—18). Peste așezarea de tip Wietenberg s-a suprapus o așezare feudală cu construcții de piatră și mortar care se mai păstrează pe o mică parte chiar la suprafață.
2. «*Grădina lui Mănie*» este denumirea platoului superior al dealului de pe malul drept al pîrăului «Lunca», în dreptul văii actuale a comunei Tilișca. În mai multe locuri au fost descoperite fragmente ceramice datînd din orînduirea comunei primitive.
